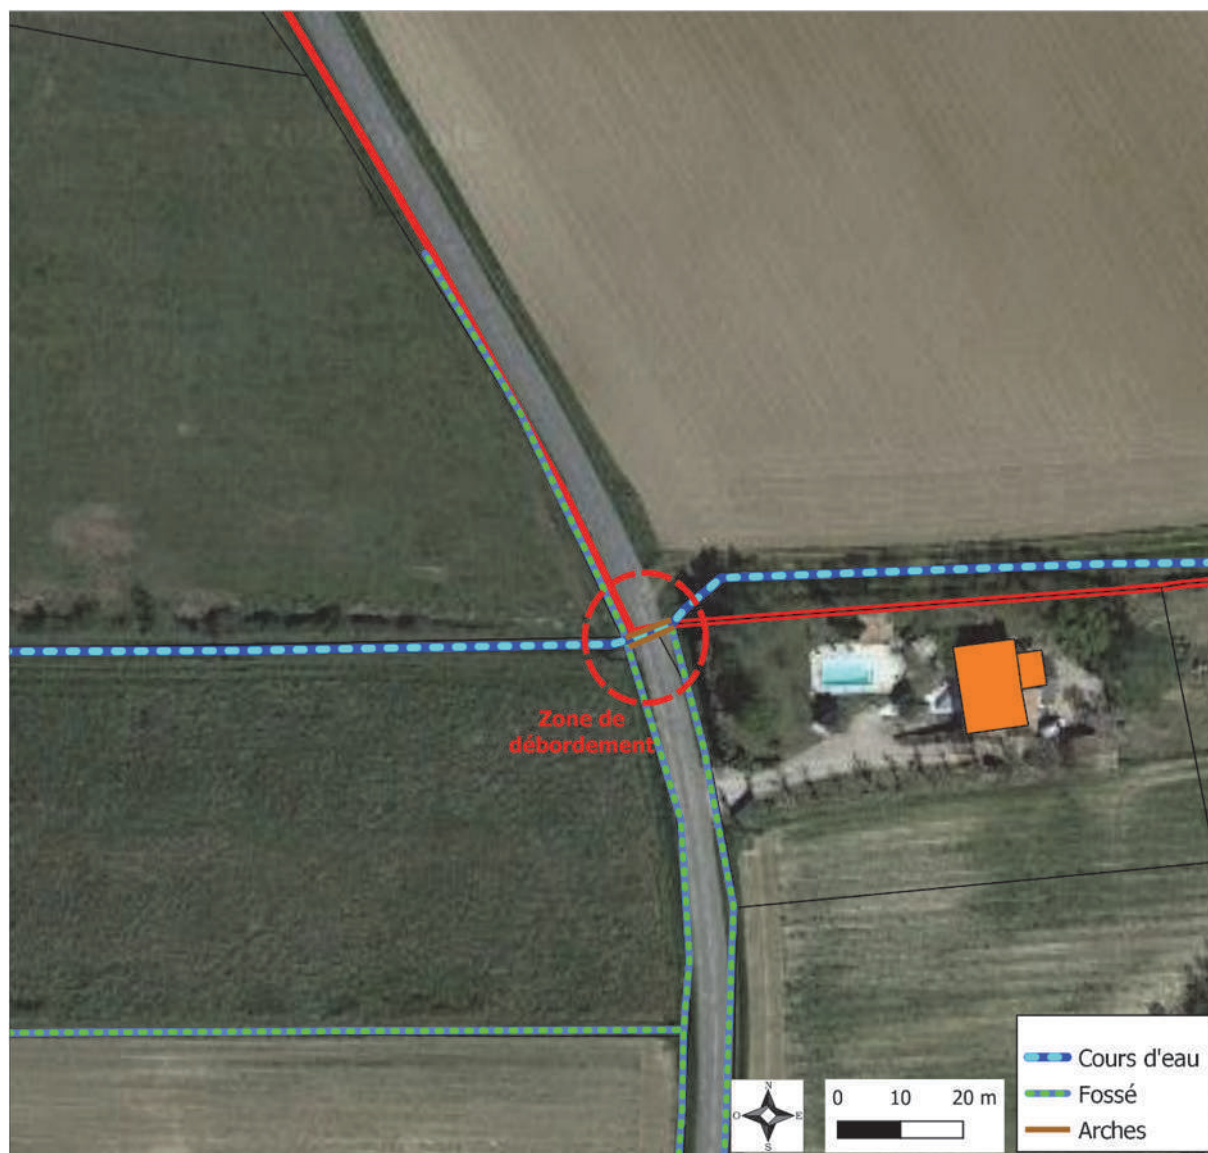
Figure 8 - Localisation point de dysfonctionnement passage sous RD64

- N°2 : Passage sous la RD 64

Les eaux pluviales du bourg et des zones urbanisées au Nord de la RD1 aboutissent dans le ruisseau du Rouverot. Ce ruisseau franchit la RD64 par deux arches côte-à-côte. Des débordements et écoulements sur la RD64 ont lieu au niveau de ce franchissement, la fréquence est annuelle à pluriannuelle.

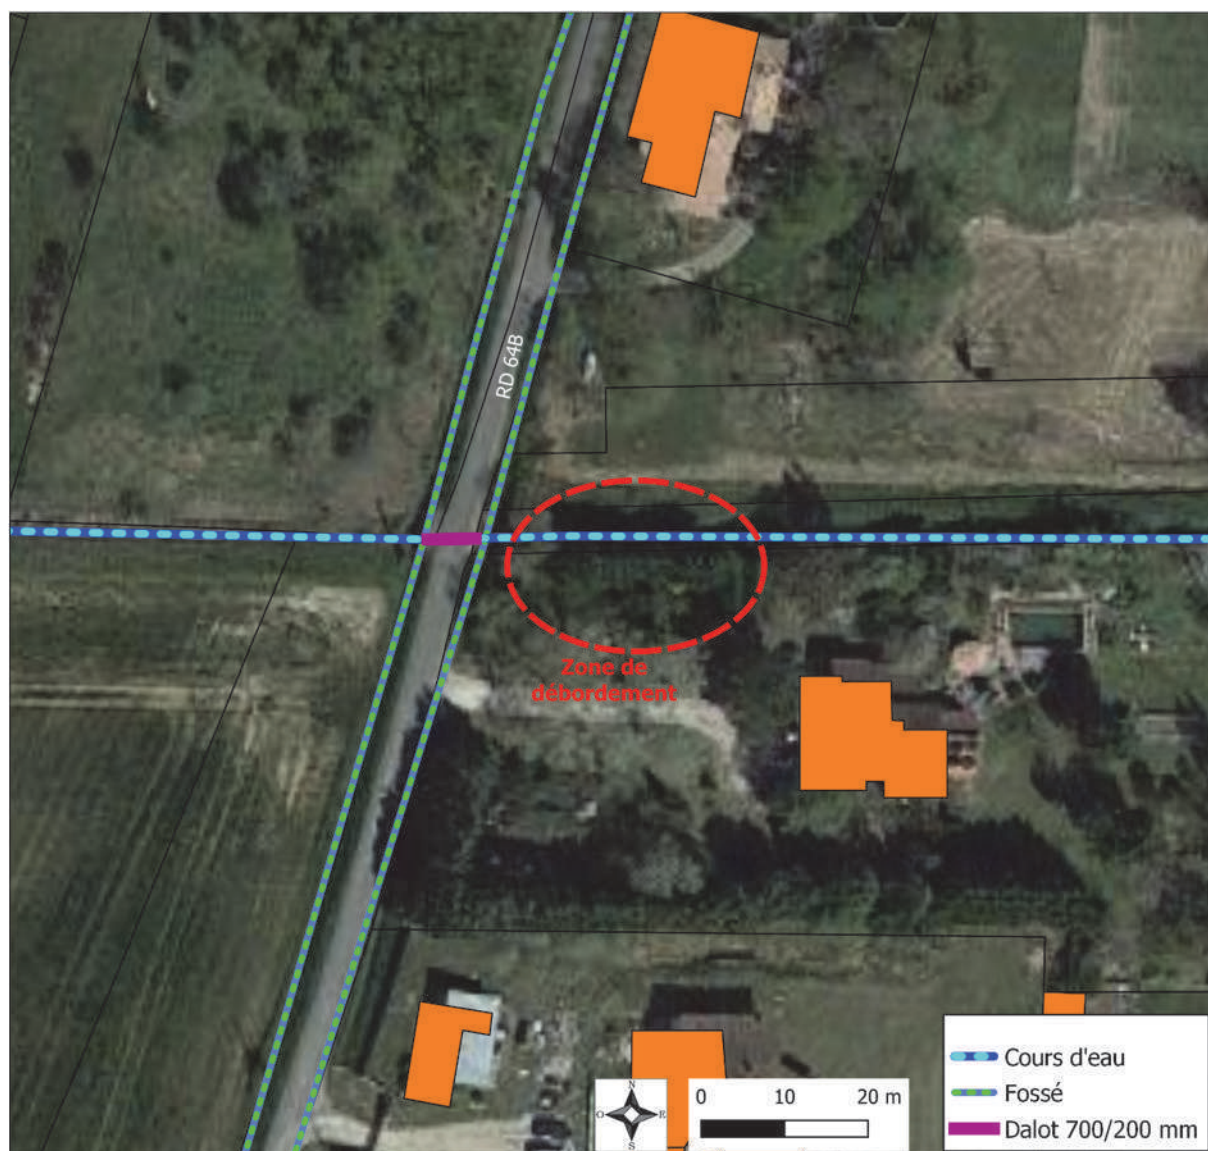
Figure 9 : Localisation point de dysfonctionnement aval RD64B

- N°3 : Débordement en aval traversée Rouverot / RD 64B

Des débordements du ruisseau de Rouverot ont lieu en aval direct de son passage sous la RD64B. Ces débordements impactent notamment la parcelle construite qui fait angle entre le ruisseau et la route. La fréquence de débordement est annuelle.

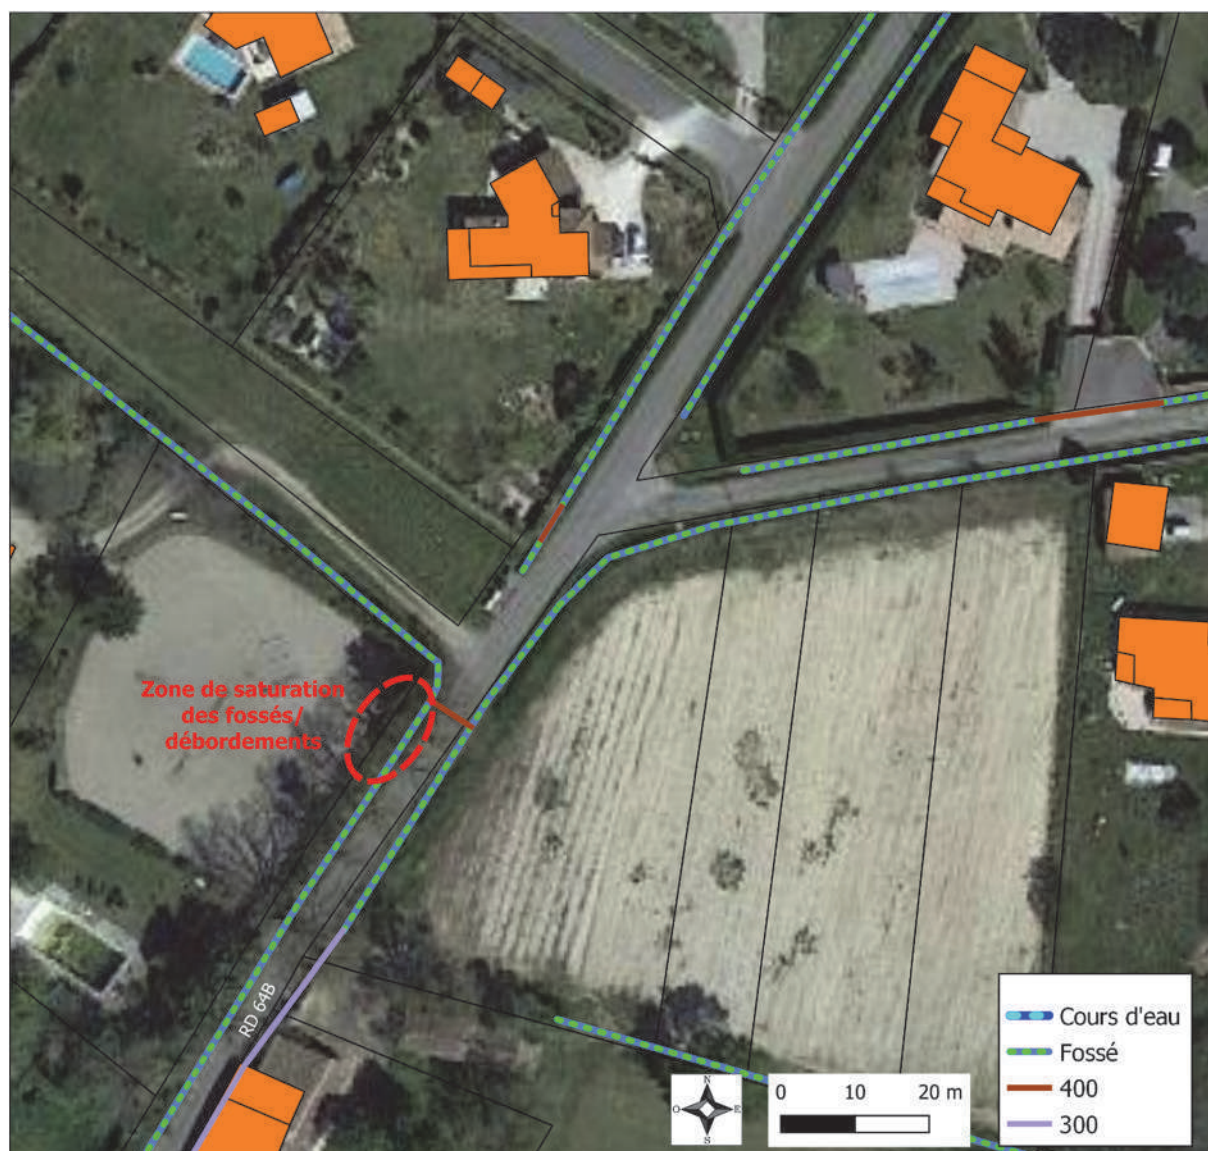
Figure 10 : Localisation point de dysfonctionnement passage RD64B

- N°4 : Saturation du fossé et débordement passage sous la RD 64B

Environ 70 m au nord de son intersection avec la D1 des débordements et saturation du fossé ouest sont régulièrement observés sur la RD64B. Ils se produisent au niveau d'une traversée de la route, initialement constituée d'un ouvrage d'art (présent sur le départ) et actuellement constituée d'une buse béton  $\varnothing$  400 mm écrasée en sa sortie. Cette buse est également colmatée sur au moins la moitié de sa hauteur. La connexion entre l'ouvrage d'art et la buse se fait sous la route et n'a pas pu être observée.

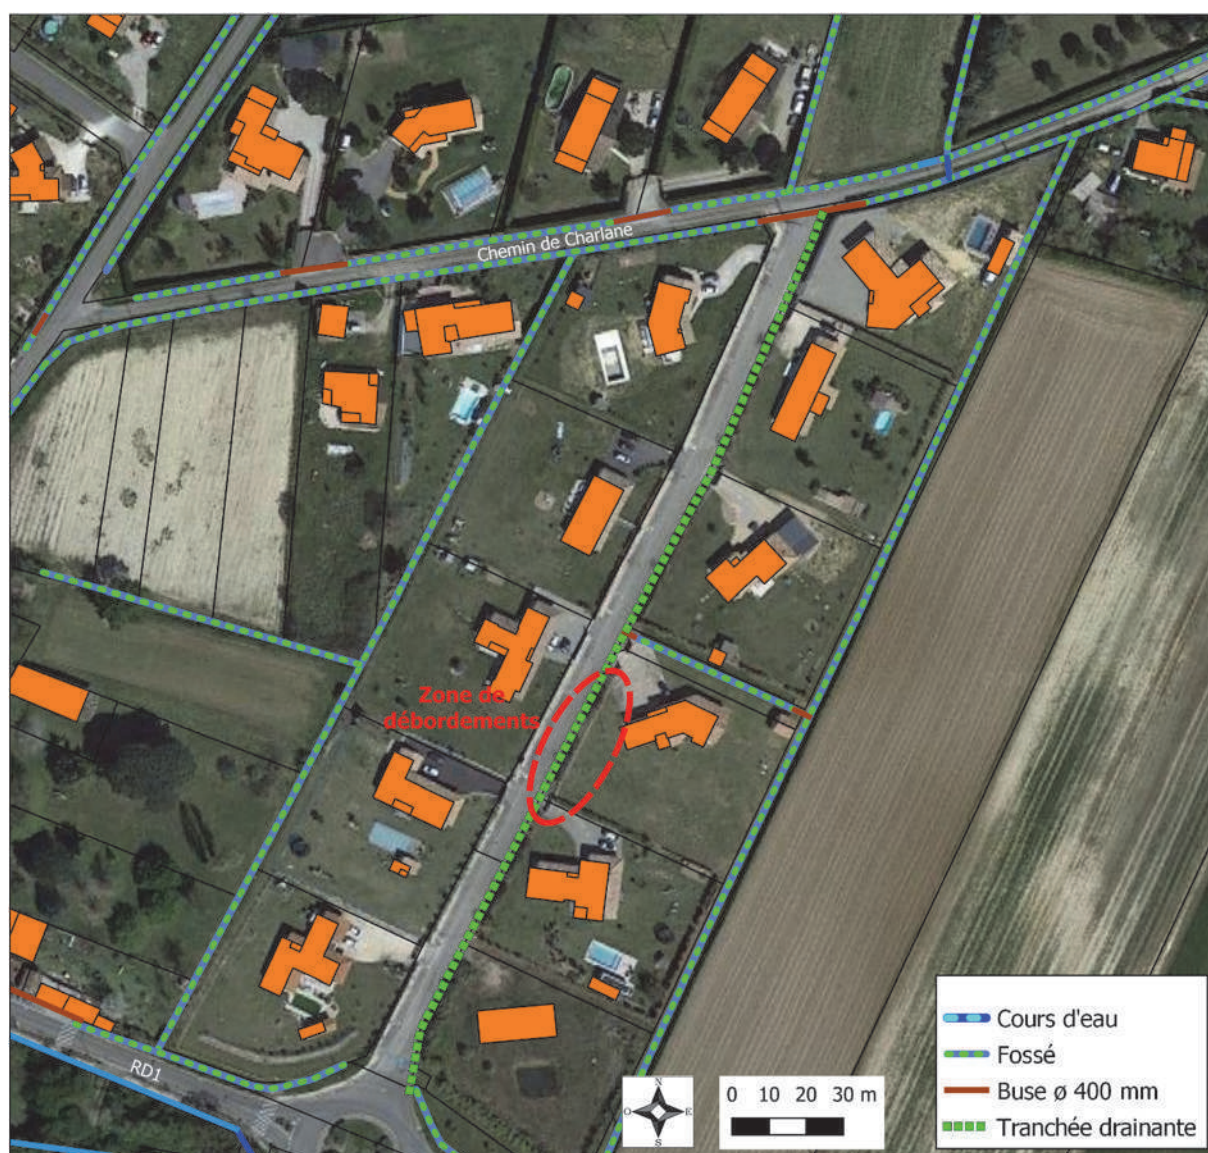
Figure 11 : Localisation point de dysfonctionnement Plano d'Aoutan

- N°5 : Tranchée drainante Plano d'Aoutan

Les maisons et voiries du secteur Plano d'Aoutan sont desservies par une tranchée drainante équipée d'un drain  $\varnothing$  300 mm. Cette tranchée est connectée au réseau busé sous le chemin de Charlane qui passe au nord. Un trop plein / raccord existe aussi vers un fossé pluvial qui longe la limite Est de cette zone. Ce fossé se déverse dans le fossé du chemin de Charlane au Nord.

Des remontées d'eau ont lieu fréquemment au niveau de quelques avaloirs de la tranchée drainante, des stagnations d'eau localisées sont observées fréquemment.

Récemment des travaux de reprofilage du fossé Est ont été réalisés pour favoriser l'évacuation des eaux de la tranchée par son trop plein et de ce fait supprimer les débordements au niveau des avaloirs.

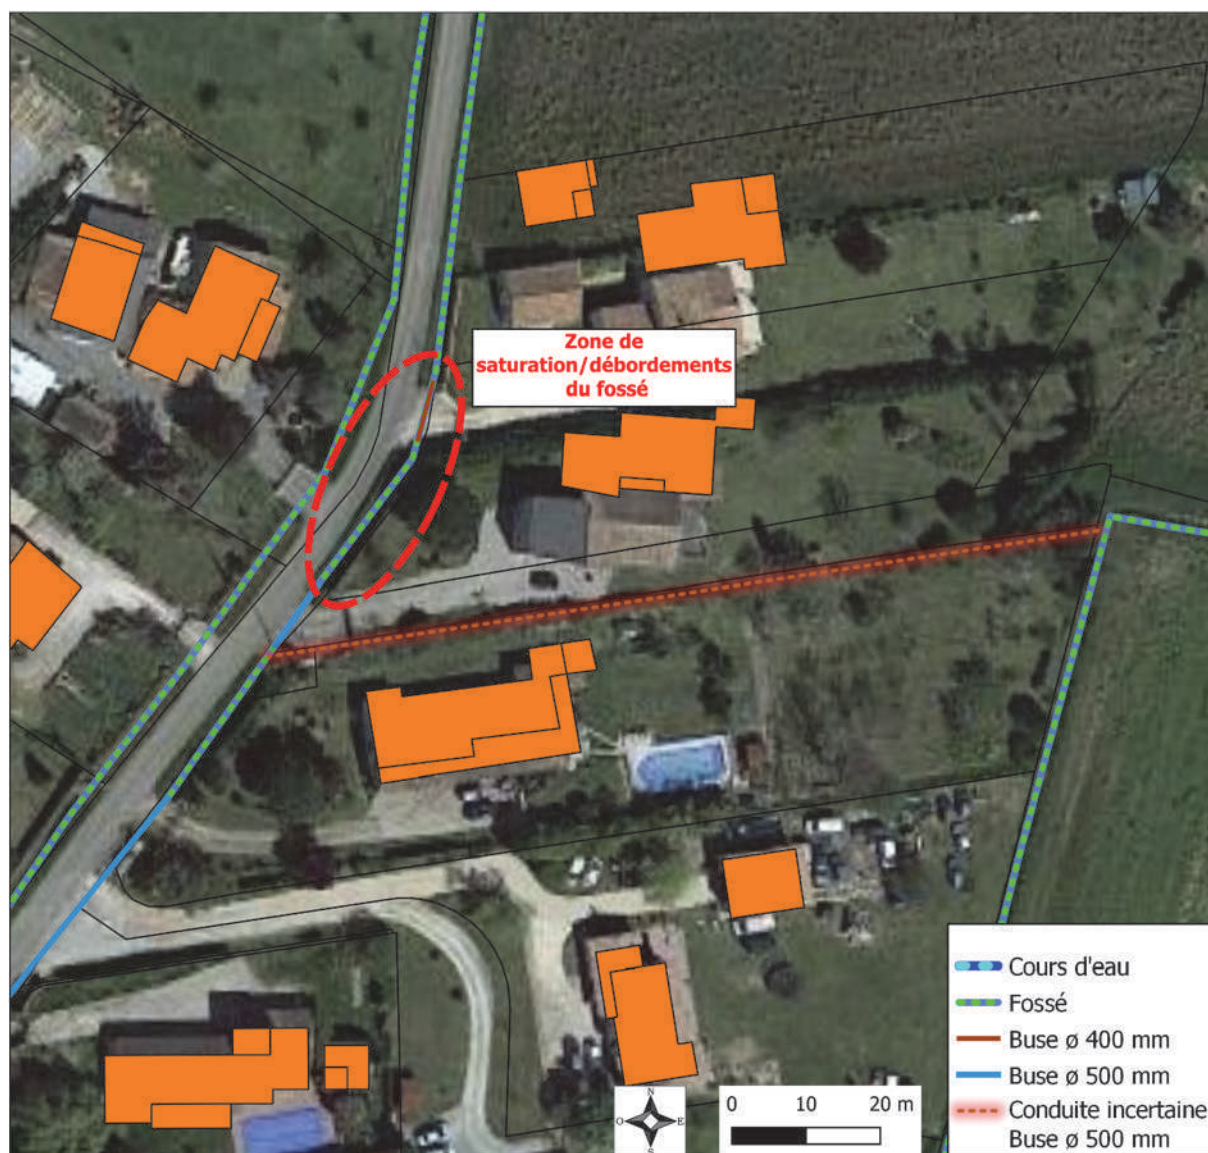
Figure 12 : Localisation point de dysfonctionnement fossé de la RD64B

- N°6 : Zone de saturation / débordement RD64B

Des saturations et quelques fois des débordements du fossé Est de la RD64B ont lieux au nord des zones urbanisées. Un départ de réseau busé est présent à proximité de ses désordres, le tracé de cette buse semble se prolonger en direction d'un fossé situé à l'Est. Une arrivée de buse  $\varnothing$  500 mm a été relevée par le géomètre au point de raccordement présumé.

Cette canalisation traverse des parcelles privées. Son départ a été repris par un ouvrage béton et a été considérablement diminué. L'état de la conduite, s'il elle a été conservée lors de l'aménagement des terrains qu'elle traverse, est inconnu.

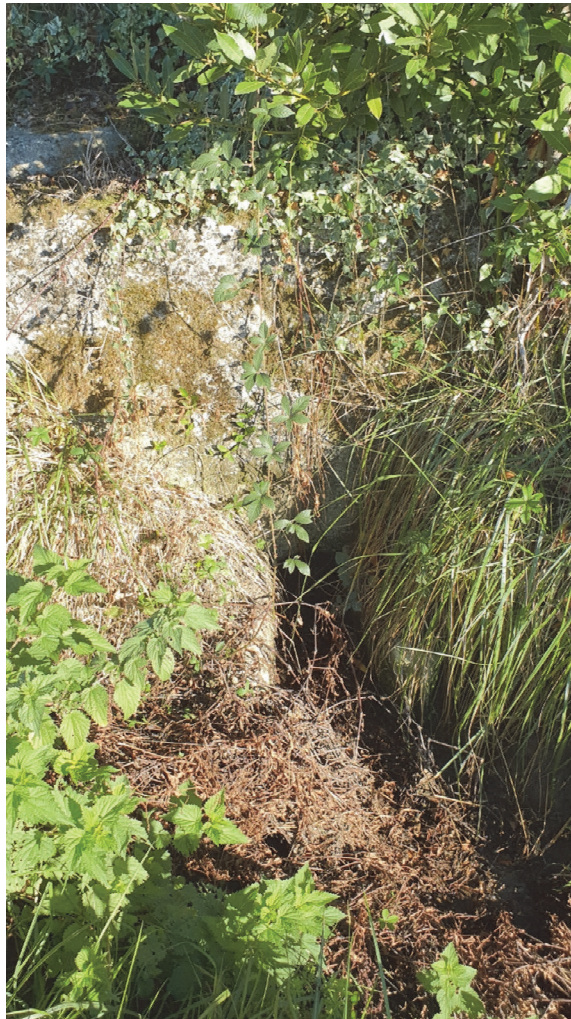
Départ de la conduite depuis le fossé Est de la RD64B

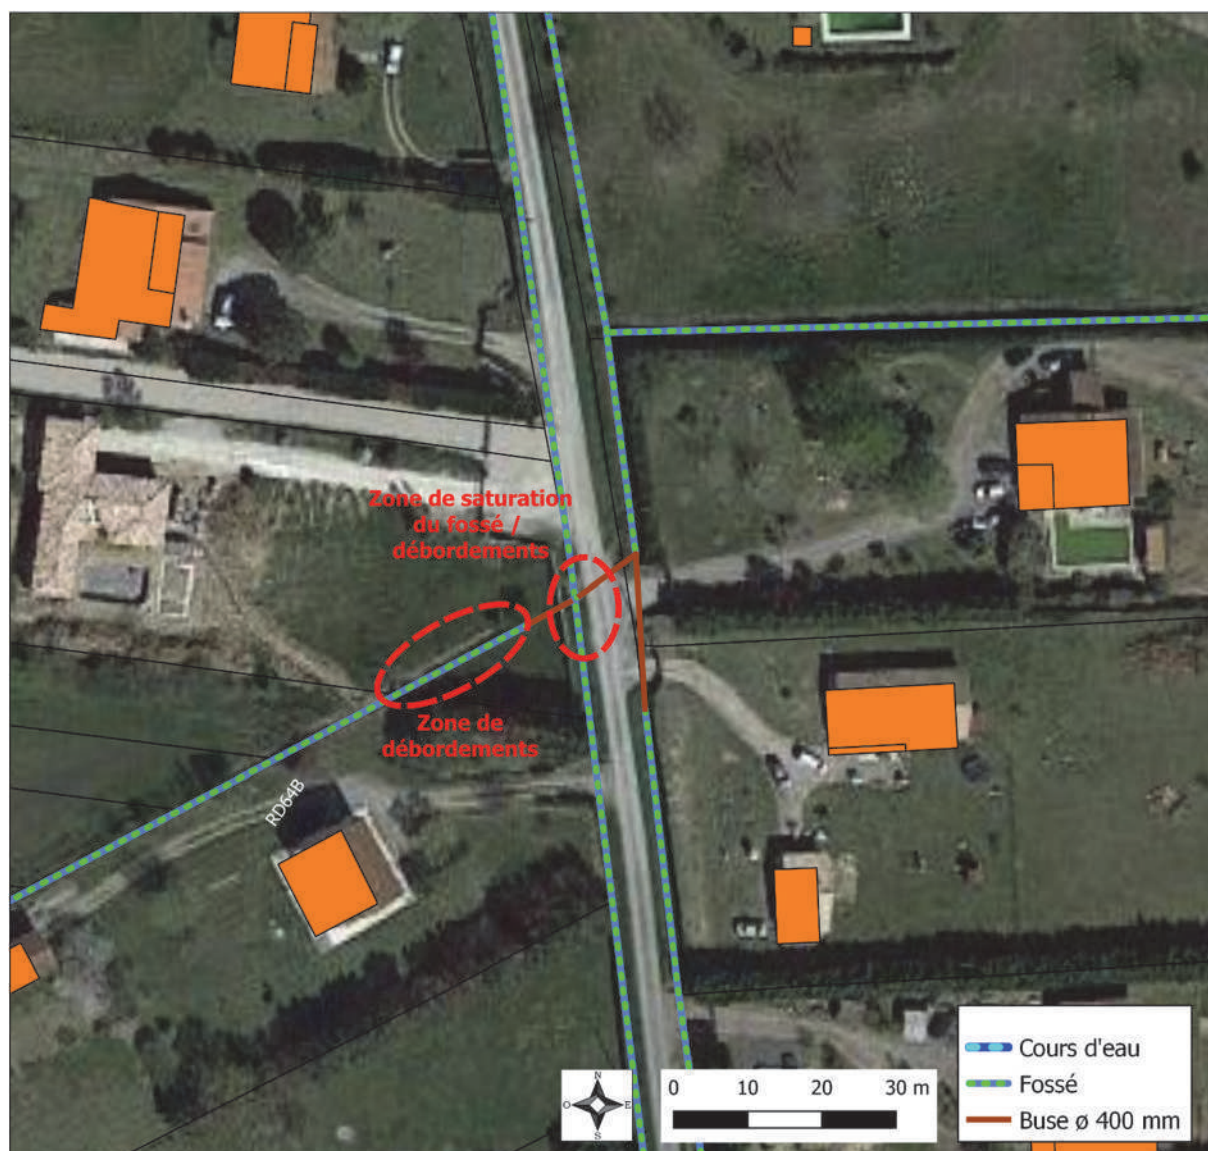
Figure 13 : Localisation point de dysfonctionnement chemin du Grenadier

- N°7 : Point de dysfonctionnement chemin du Grenadier

Des saturations et débordements des fossés ont été observés au niveau d'une traversée du chemin du Grenadier. La parcelle privée située juste en amont est traversée par un fossé qui a été busé au niveau du mur de clôture, des débordements ont aussi lieu en amont direct de ce busage.

Le busage privé se termine juste devant le départ de la traversée de route. Les deux ouvrages sont réalisés en buse  $\varnothing$  400 mm. Ce point de dysfonctionnement est l'exutoire d'un bassin versant agricole drainé par un réseau de fossé.
