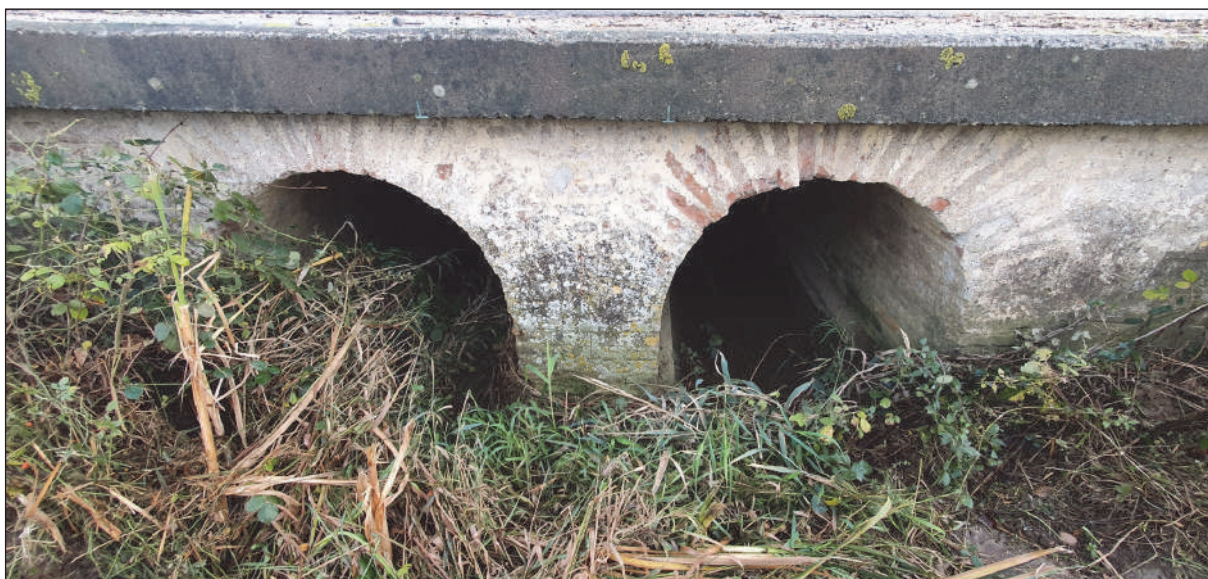
Figure 8 - Localisation point de dysfonctionnement passage sous RD64

Les eaux pluviales du bourg et des zones urbanisées au Nord de la RD1 aboutissent dans le ruisseau du Rouverot. Ce ruisseau franchit la RD64 par deux arches côte-à-côte. Des débordements et écoulements sur la RD64 ont lieu au niveau de ce franchissement, la fréquence est annuelle à pluriannuelle.

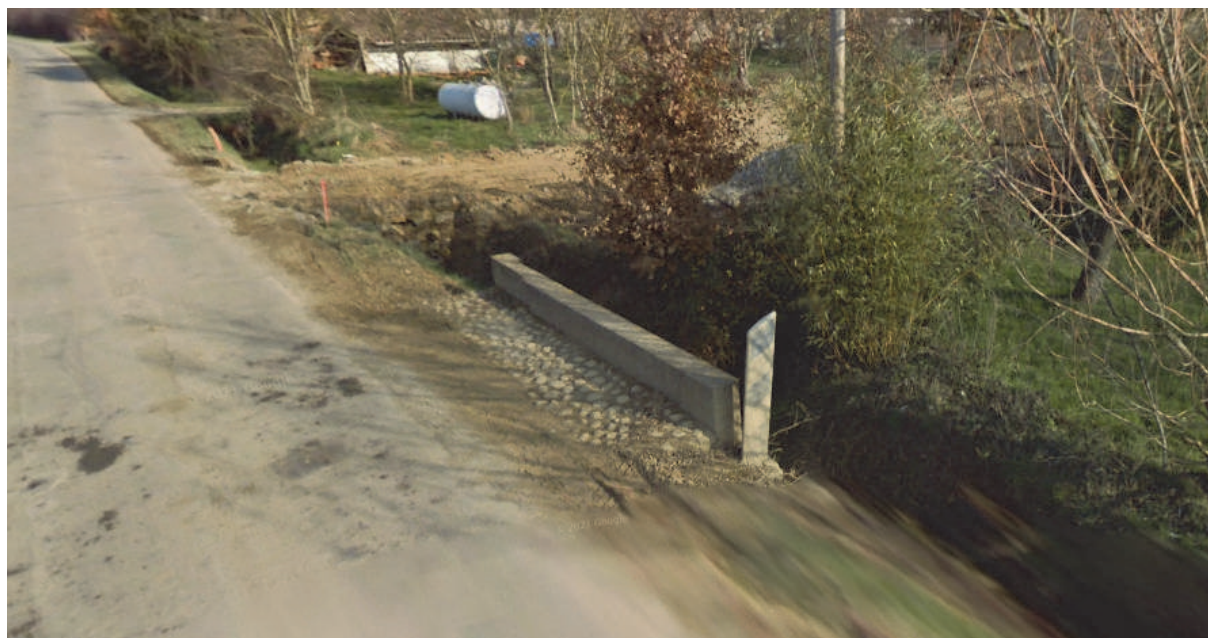
Figure 9 : Localisation point de dysfonctionnement aval RD64B

- N°3 : Débordement en aval traversée Rouverot / RD 64B

Des débordements du ruisseau de Rouverot ont lieu en aval direct de son passage sous la RD64B. Ces débordements impactent notamment la parcelle construite qui fait angle entre le ruisseau et la route. La fréquence de débordement est annuelle.
